25 (1998) Neue Forschungsergebnisse, kurz gefaßt

H. Künzel

## Schadensursachen bei alten Gebäuden: Aufsteigende Feuchte, hygroskopische Feuchte oder Tauwasser?

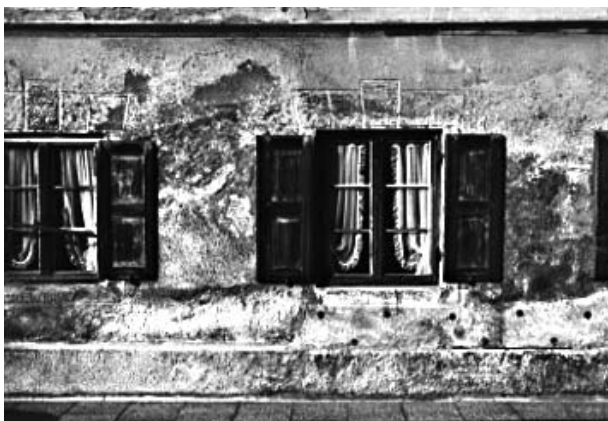
Bild 1: Bauernhaus mit 45 cm dicken Tuffsteinwänden und sichtbar "aufsteigender" Feuchte, gegen die früher schon einmal "Entfeuchungsröhrchen" eingebaut worden sind. In Wirklichkeit haben Messungen einen erhöhten Salzgehalt im Außenputz ergeben, nach [1].

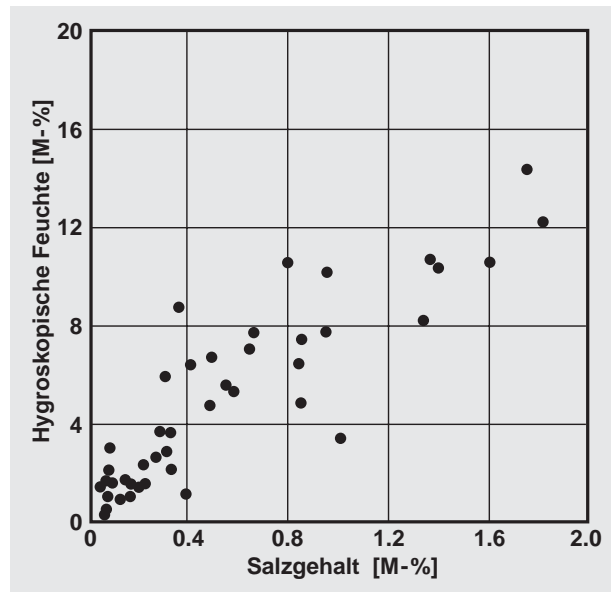
Bild 3: Zusammenhang zwischen der hygroskopischen Feuchte, ermittelt bei 25 °C und 90 % r.F. und dem in der Praxis angetroffenen Salzgehalt (Cl und NO<sub>2</sub>) nach Messungen an Ziegeln aus der Klosterkirche Zarrentin..
